NÁLEZOVÁ ZPRÁVA

Průzkum měšťanského domu čp. 38 v Příboře s důrazem na nálezové situace v přízemí

Národní památkový ústav
územní odborné pracoviště v Ostravě

Listopad 2018

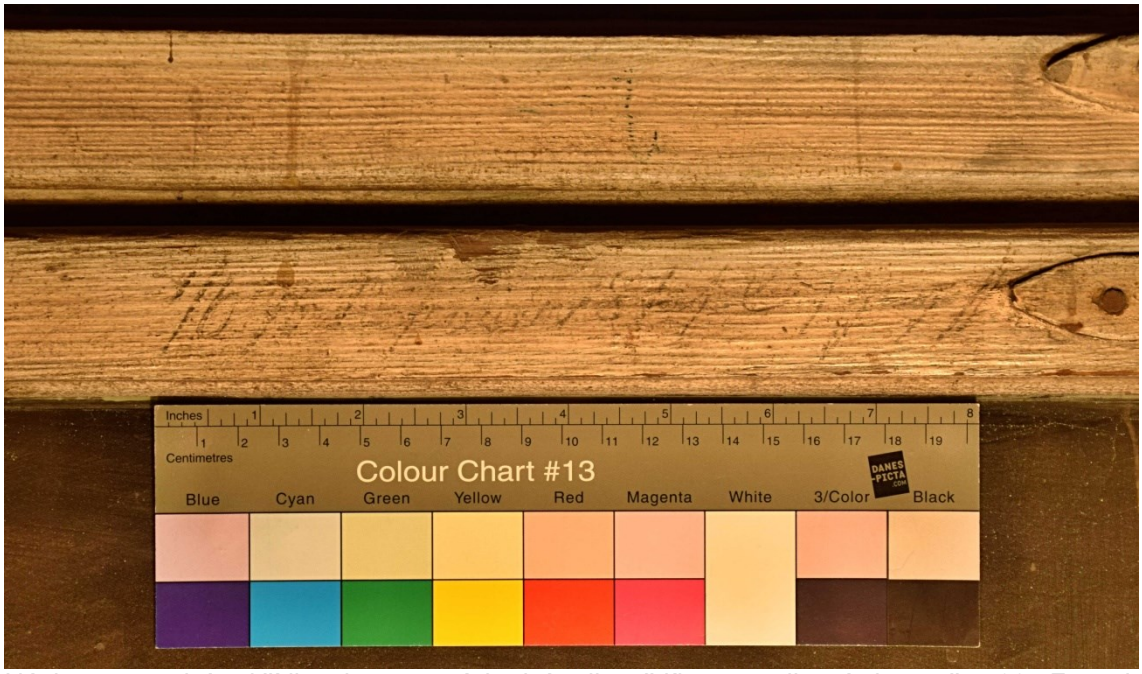
Nápis na spodním křídle okna ve východní zdi světlíku v podkroví domu čp. 38, Foto J. Koudelová, 2017.

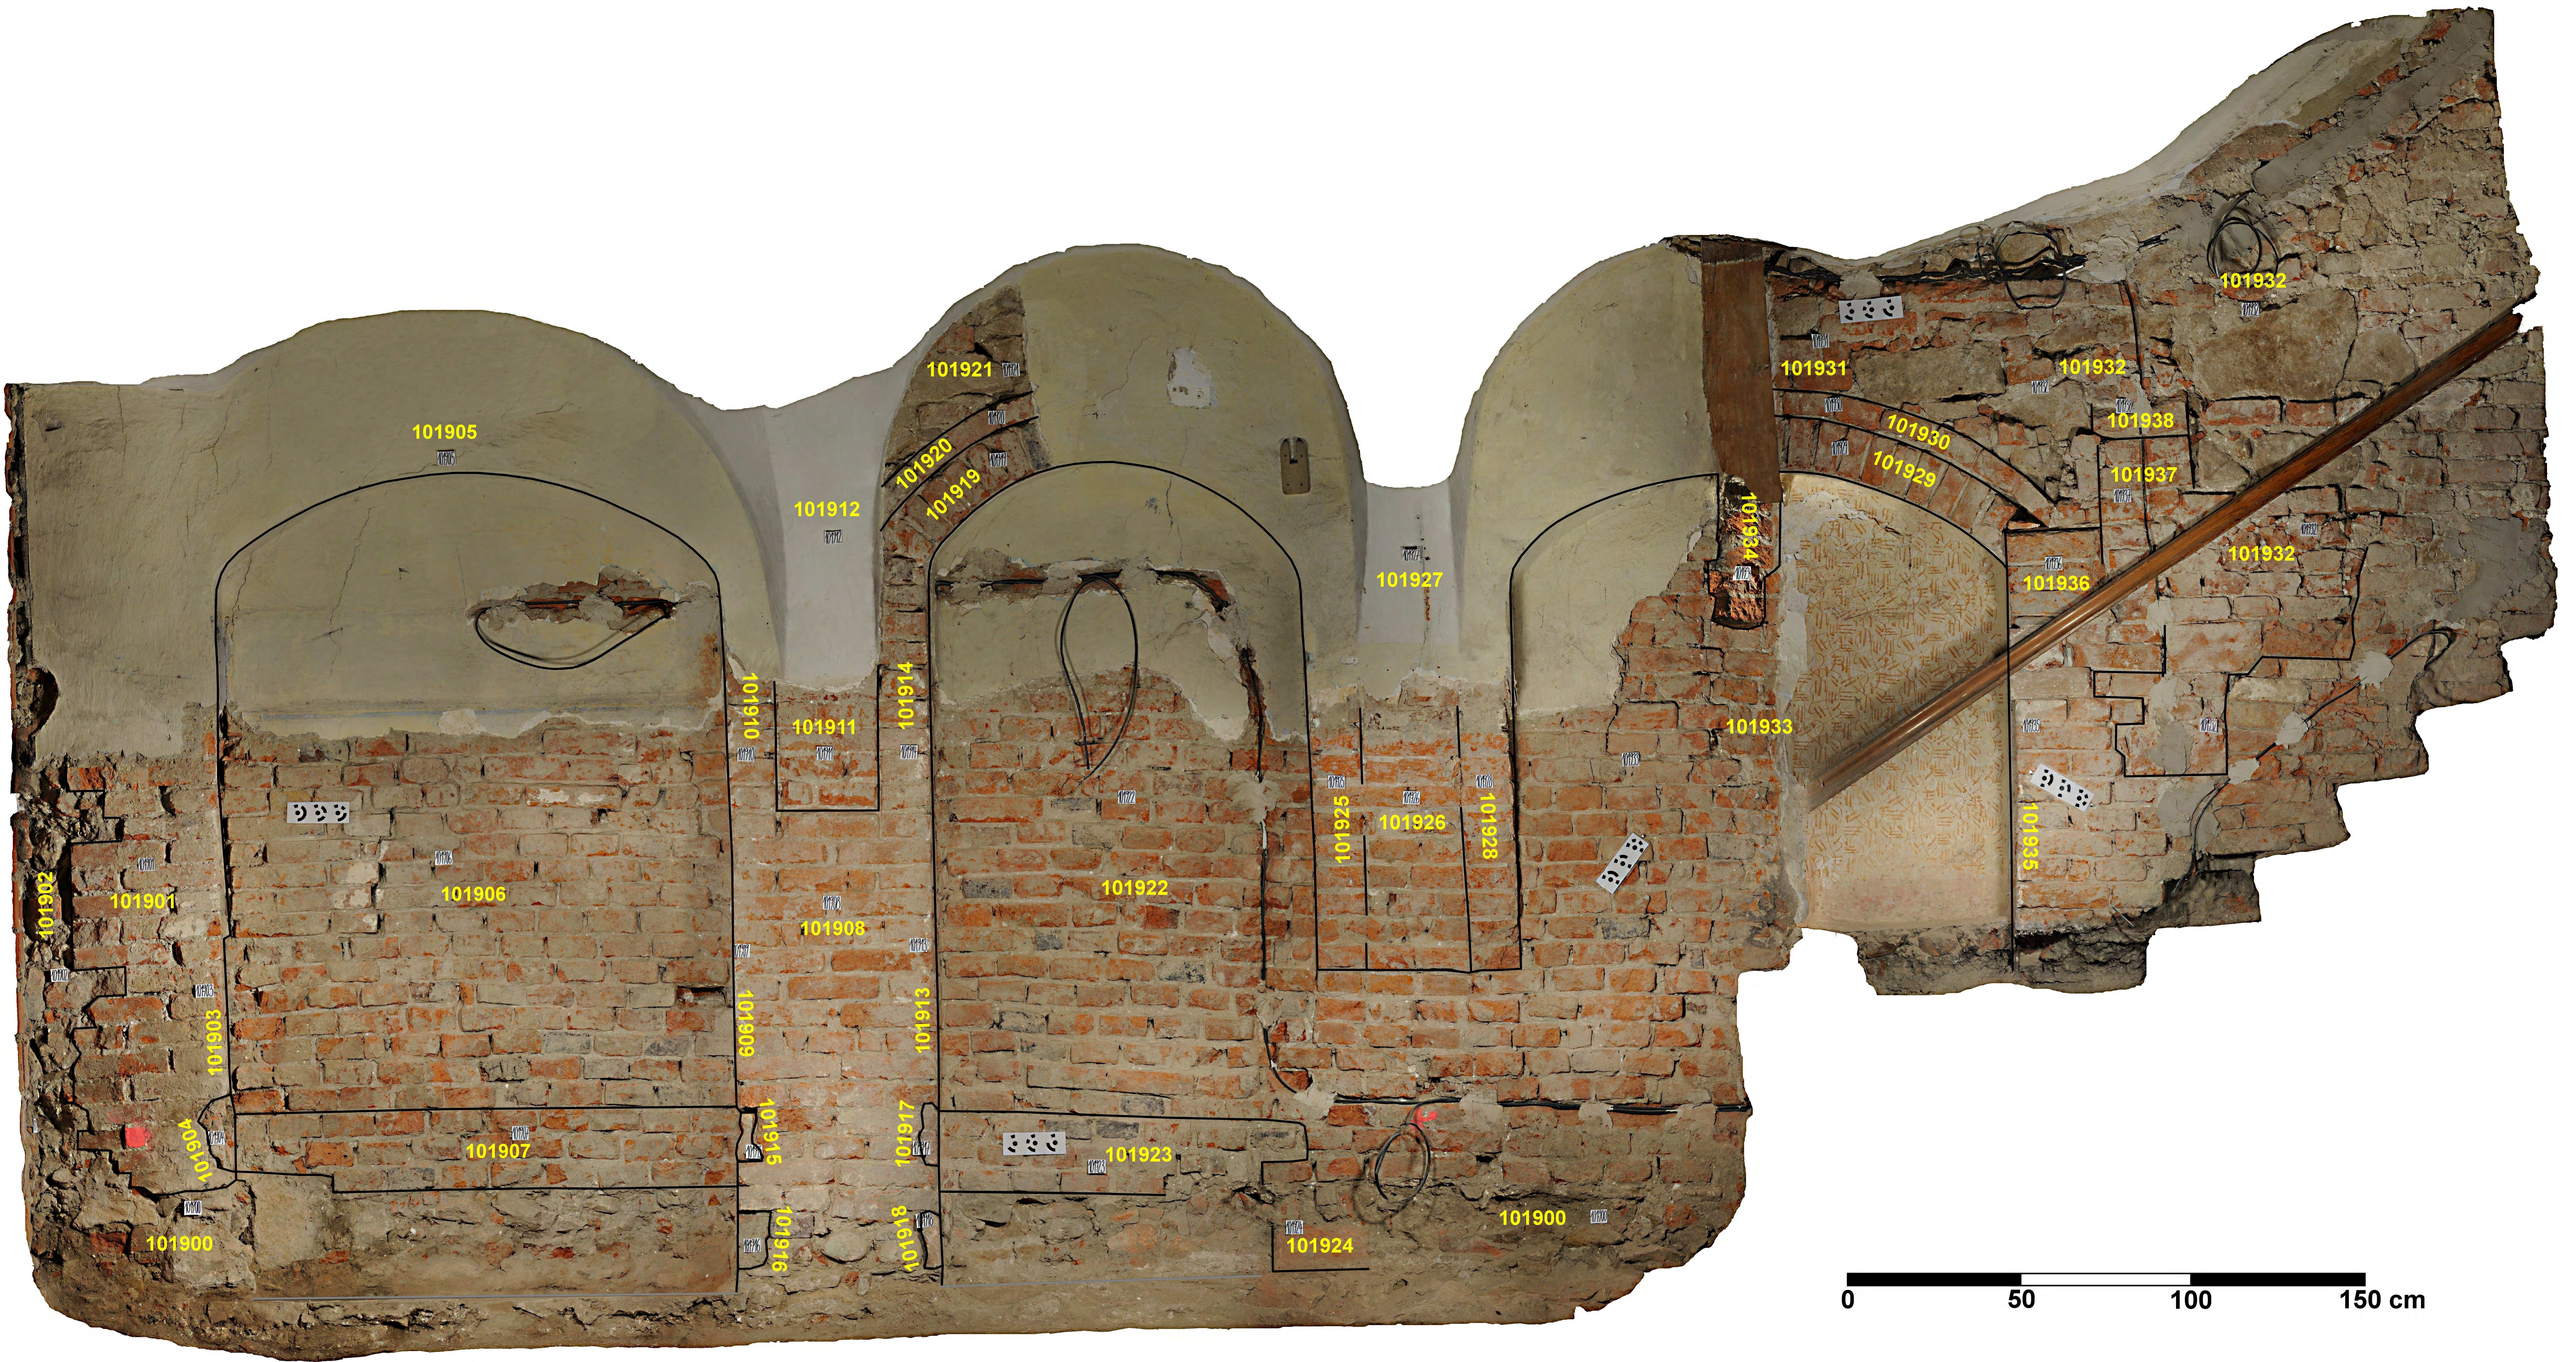
Příloha NZ OPD č. 75
Příbor / okres Nový Jičín / Moravskoslezský kraj
Měšťanský dům čp. 38, ul. Místecká, č. parc. 1654/1, k. ú. Příbor
Mgr. Jana Koudelová, Ph.D. a kol.; NPÚ, ÚOP v Ostravě / 857/NJ/460
Fotoplán západní zdi nádvorní světnice č. 104 v přízemí domu čp. 38 s vyznačením stratigrafických jednotek
Terénní průzkum / Fotogrammetrie a počítačové zpracování R. Kadlubiec, J. Koudelová, 2017–2018
Květen 2017 / listopad 2018
